# PROJETO DE RECUPERAÇÃO DE ÁREAS DEGRADADAS

**SC PARTICIPAÇÕES E PARCERIAS SCPar  
PORTO DE LAGUNA**

**DEZEMBRO | 2021**

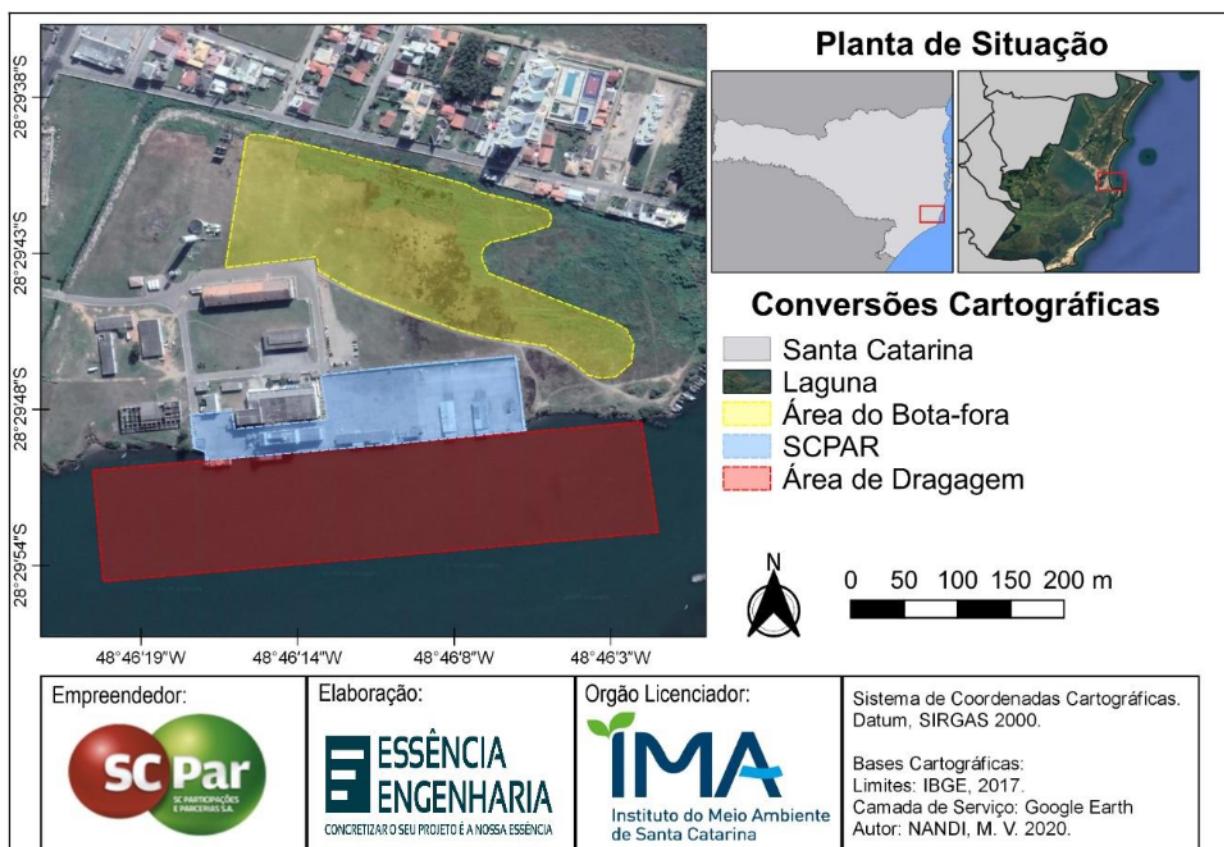
**Figura 3:** Delimitação da área do processo gerador do dano ambiental no Porto Laguna.

O dano gerado pela dragagem, limitando a área de influência direta corresponde a disponibilização de um espaço para o bota fora. Este que estará localizado na parte externa à área edificada do Porto de Laguna, de acordo com o Estudo de Conformidade Ambiental (ECA) o bota fora corresponde a área de aproximadamente 54.000 m<sup>2</sup> e receberá exclusivamente os sedimentos oriundos da dragagem, contando com estrutura planejada para que toda a água, pluvial e proveniente da dragagem, seja enviada ao canal sem provocar danos diretos ou impactar negativamente ao meio ambiente (**Figura 3**).

A estrutura do Bota-fora será composta por: valas de escoamento laterais, as quais reterão eventuais vazamentos de fluidos na direção das vizinhanças; inclinação do pátio suficiente para que toda a água seja direcionada para a tubulação de escoamento de água; tubulação para escoamento de água diretamente para o canal da barra de Laguna. O sedimento disposto no bota-fora seguirá a disposição final exigida por legislação pertinente, ou seja, será utilizado para aterrramento do próprio local do bota-fora ou será doado para obras públicas, não havendo possibilidade de comercialização de qualquer quantidade de sedimento. Ressalta-se que a área do Bota-fora servirá ainda para armazenamento dos sedimentos oriundos das dragagens de manutenção, as quais acontecerão sazonalmente, conforme a necessidade de aprofundamento da área dos cais.

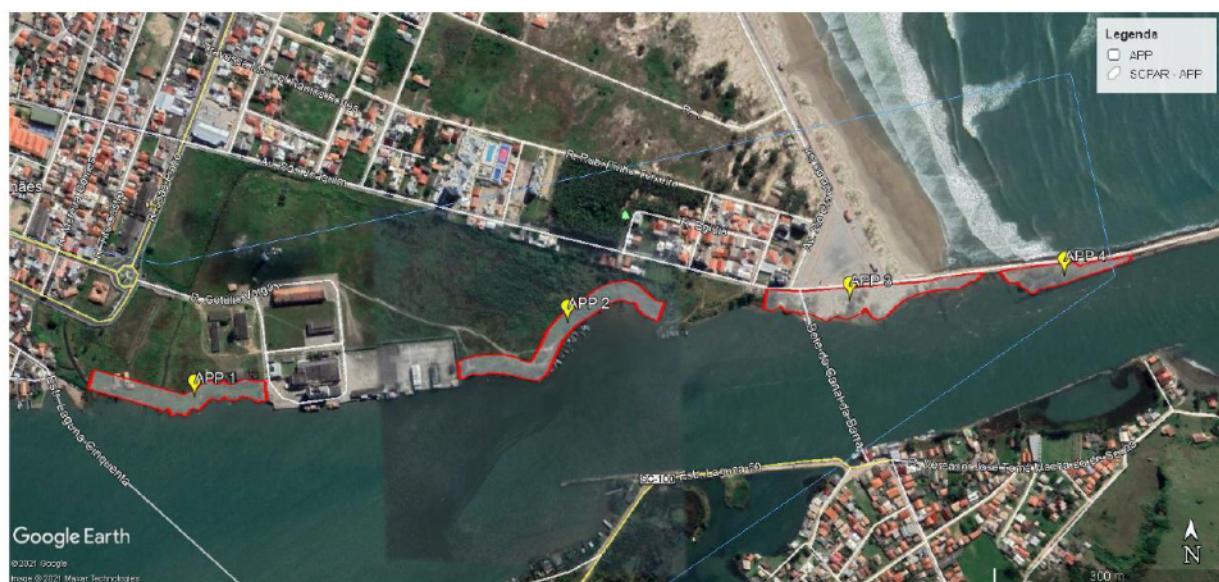
**Figura 4:** Áreas impactadas pelo Porto de Laguna determinadas para o processo de recuperação.

A identificação e definição da área para compensação ambiental da degradação ambiental apresentada no TR 03/2020 corresponde parcialmente a recuperação que será realizada, uma vez que mediante o parecer técnico do órgão ambiental (Informação Técnica IMA/CTB nº 113/2021) se fez o entendimento que as quatro áreas definidas anteriormente, cuja metragem total era de 36.285 m<sup>2</sup>, correspondem a expansão do Porto de Laguna. (**Figura 4**).

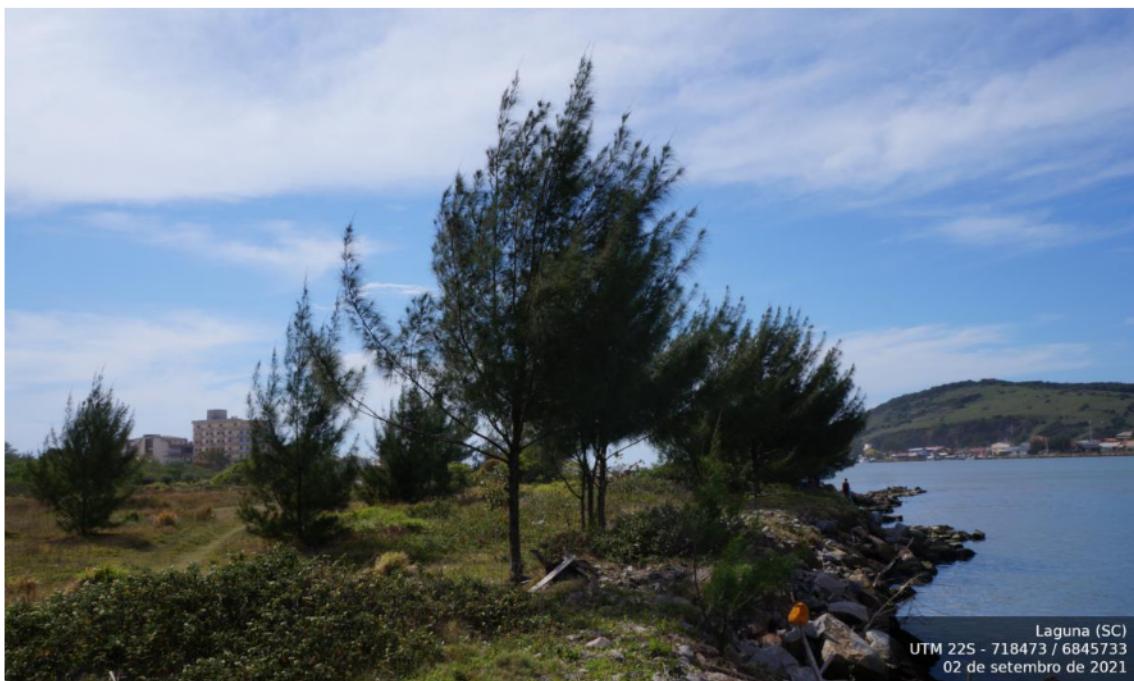
Há maior presença das árvores estão próximo às águas e áreas de interação da comunidade (como as áreas de pesca) (**Figura 10**). Conforme se distancia das águas, há maior incidência de plântulas e arvoretas.

**Figura 10:** Região comumente utilizada por pescadores, no qual observa-se a presença das casuarinas.

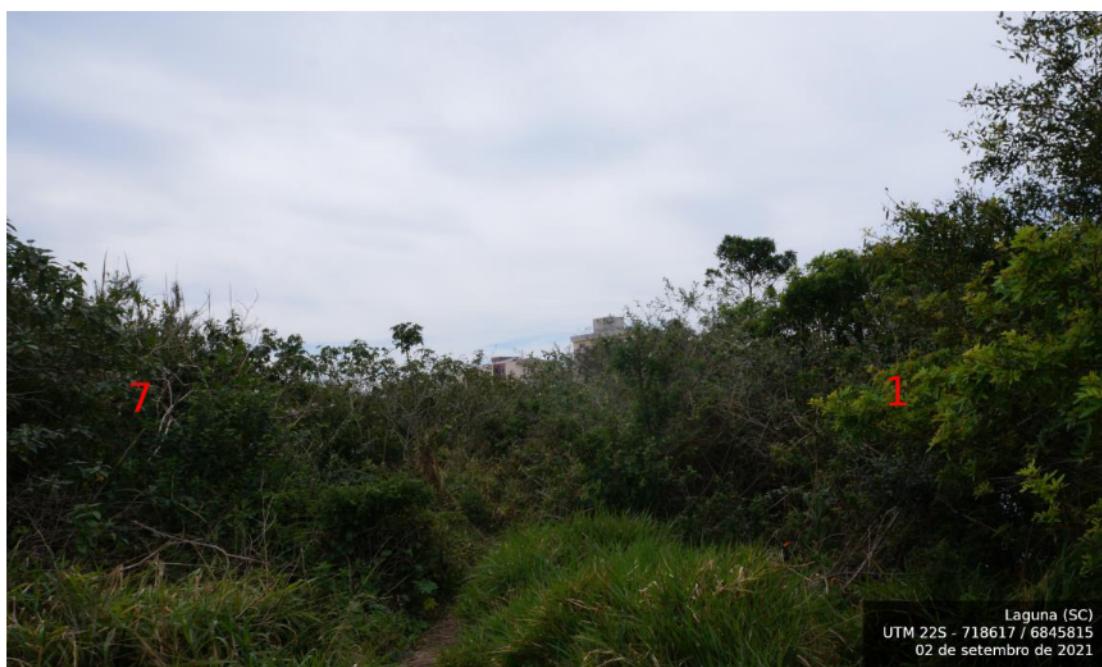
Mais a leste, na área onde possui uma passagem (carreiro/trilha) entre as áreas de pesca há um contraste importante. Na região do bordo, observa-se importante presença de flora nativa como *Myrsine coriacea* (Sw.) R. Br. ex Roem. & Schult. 1819 (capororoca) e *Schinus terebinthifolia* Raddi 1820 (aoeira-vermelha), e na região mais interior da poligonal, há concentração de flora exótica com alguns indivíduos nativos (**Figura 11**).

**Figura 11:** Área de carreiro/trilha de passagem, costeando a margem da foz (direita – 1) e região da área 7.

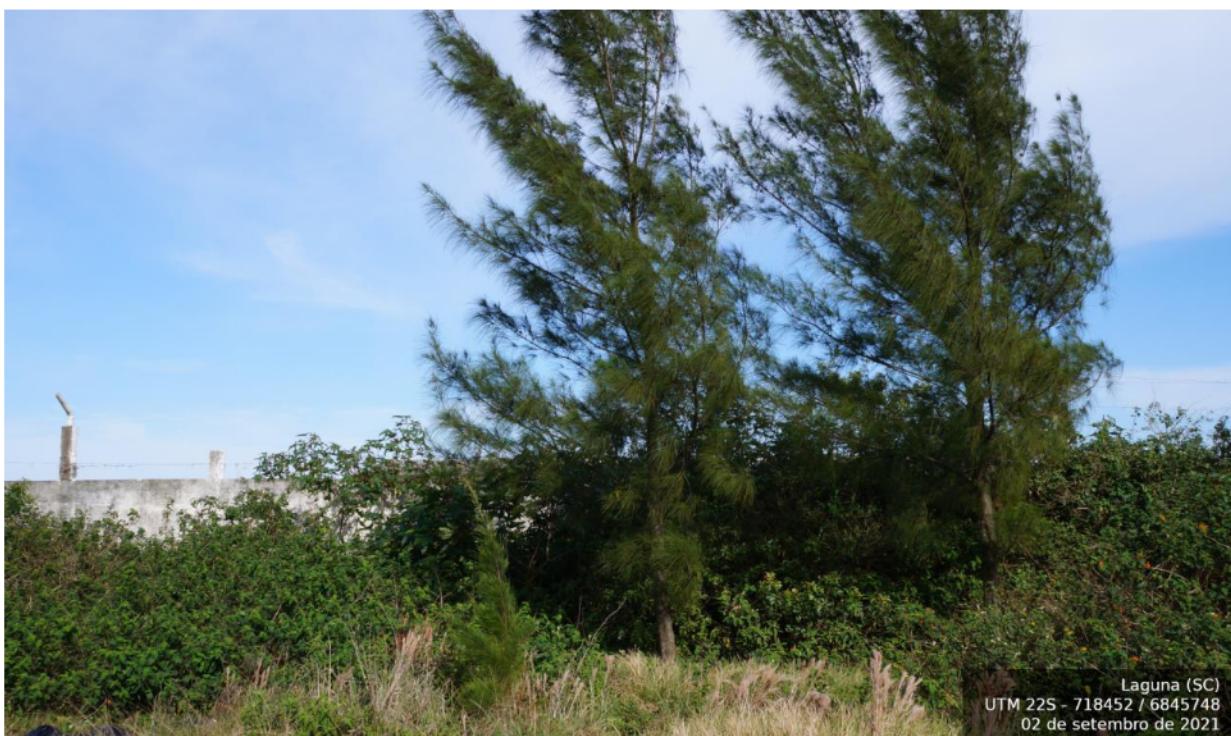
**Figura 12:** Região a edificação do Porto de Laguna (a leste), área 11, com presença de flora mista nativa e exótica invasora.

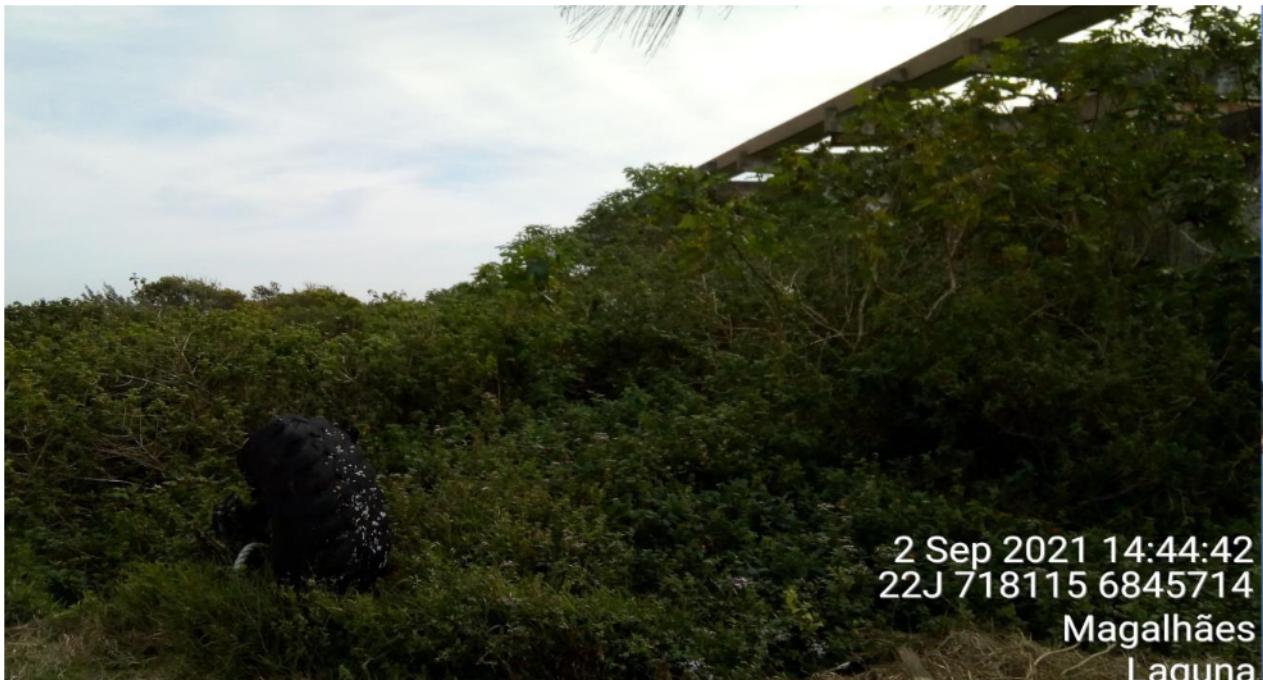
Na região a oeste, nas regiões com construções estabelecidas, há um afloramento misto entre flora exótica e nativa, com espécies exóticas mais elevadas (**Figura 13**).

**Figura 13:** A área 17 localiza-se a oeste da edificação administrativa do Porto de Laguna.

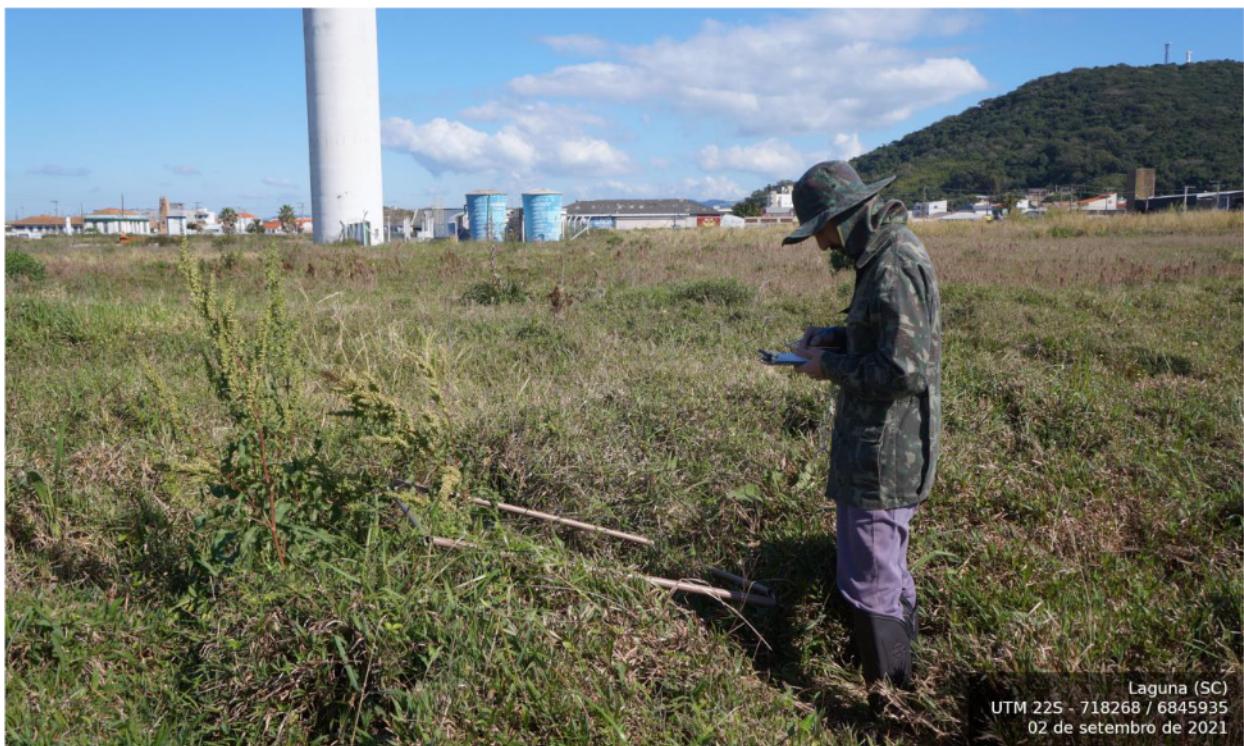
Apesar da região 10 ser majoritariamente herbácea, grande parte da flora representada são de nativas (**Figura 17**). Mas, há uma homogeneidade observável, com grandes concentrações de indivíduos da mesma espécie. A área herbácea se estende por longa área na região central da propriedade (**Figura 18**).

**Figura 17:** Região central da área 10 em direção ao oeste.

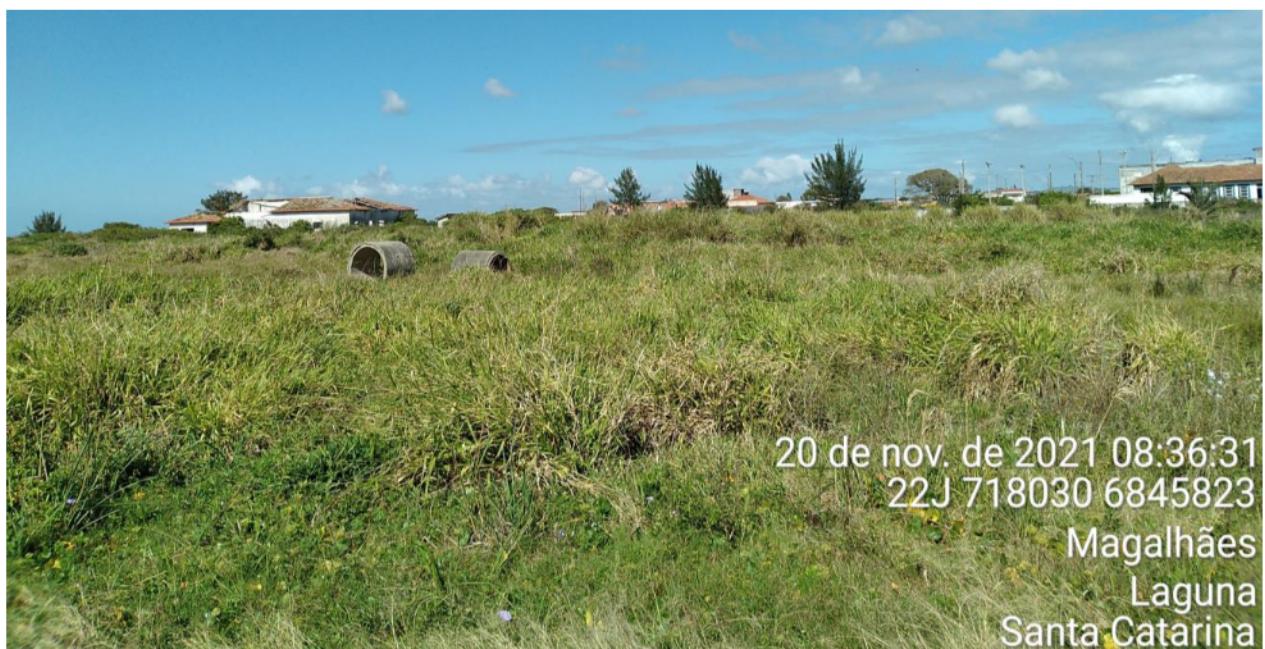
As regiões 25 e 22 possuem características similares de vegetação (**Figura 22**), com flora herbácea a arbustiva, como observado na área 10, mas na região 25 há maior riqueza de espécies arbustivas (**Figura 23**).

**Figura 22:** Visão da área 22 e 25 na área mais distante do canal, onde observa uma vegetação mais herbácea.

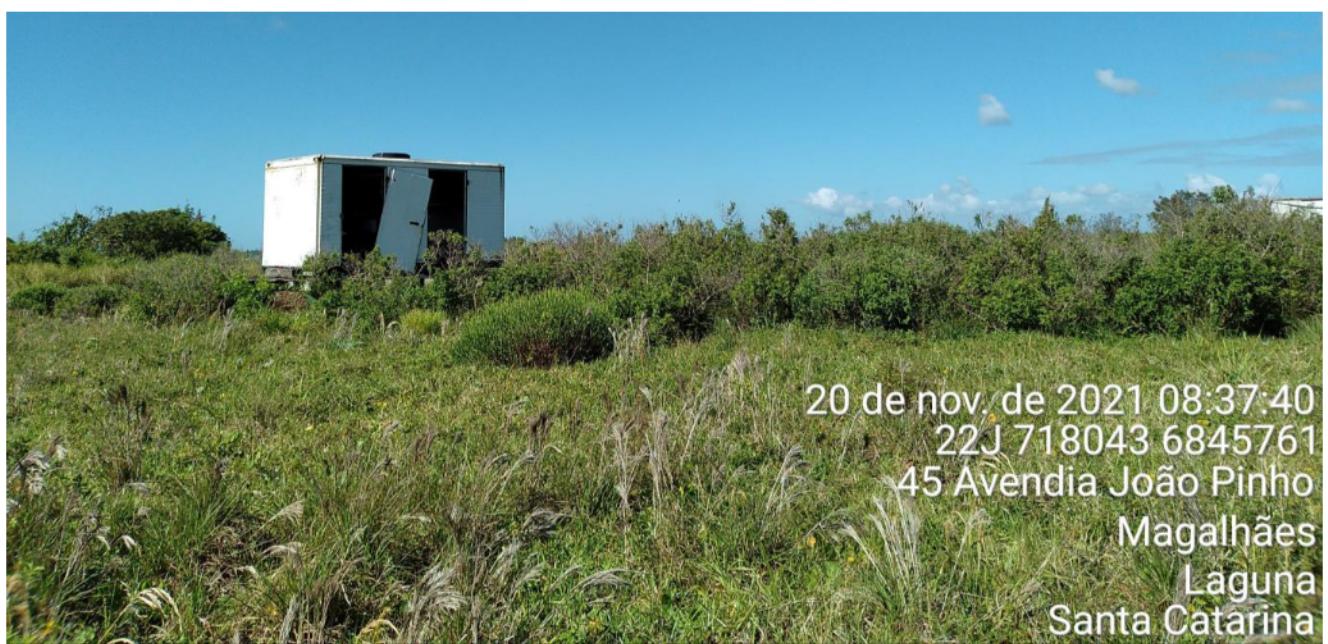
**Figura 235:** Visão mais próxima ao canal na região 25, no qual observa-se uma maior incidência de flora herbácea e arbustiva.

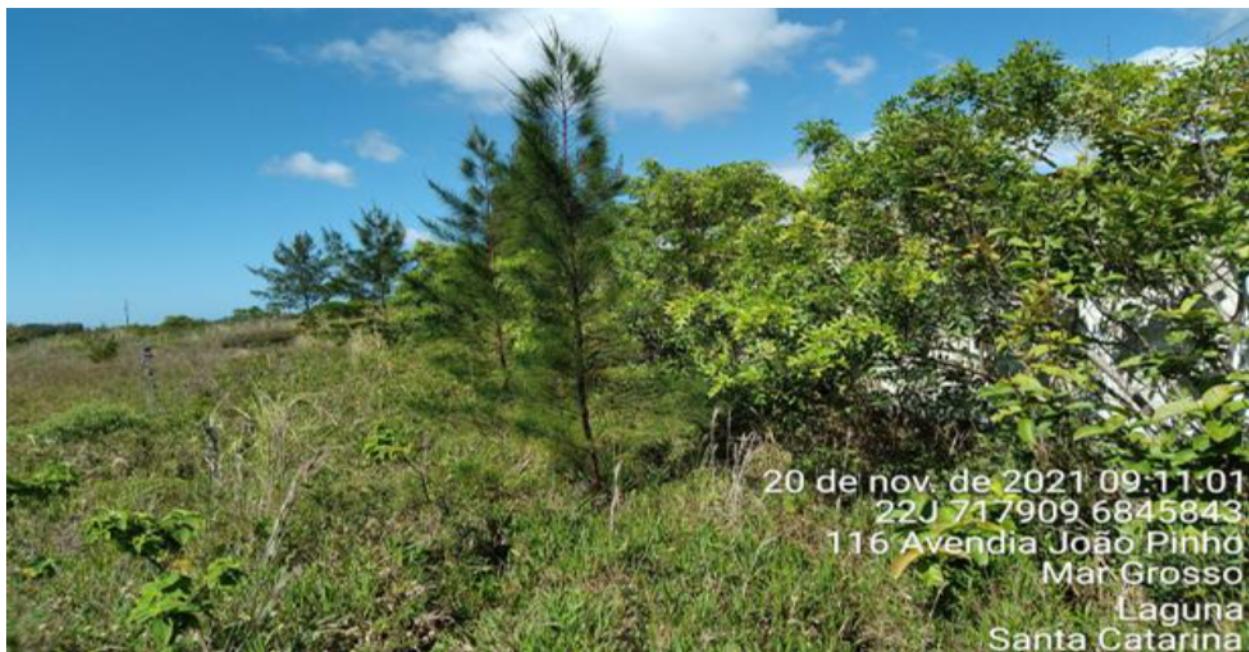
**Figura 30:** No bordo dos muros, áreas 23 e 18, conglomerado de flora exótica juvenil e adulta, como de braquiárias e goiabeiras.

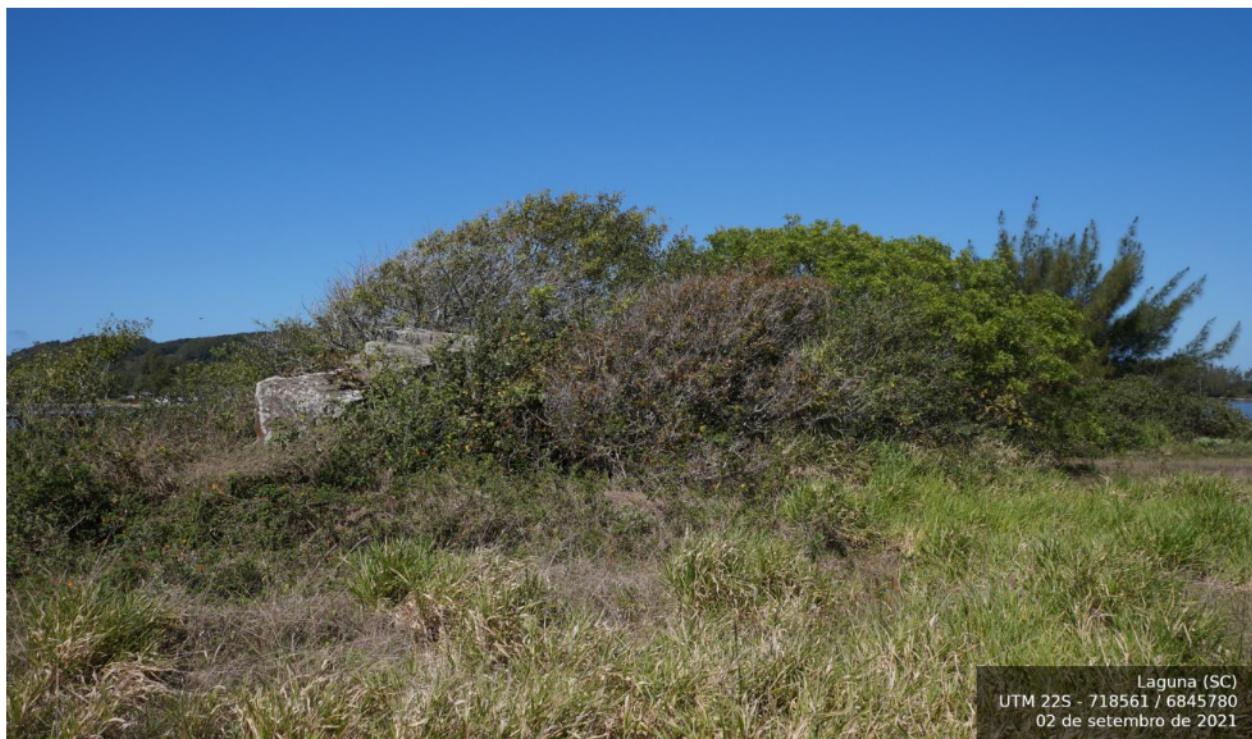
**Figura 34:** Plantas Nativas a serem transplantadas para a área 3 ou 15, com exceção da planta exótica.

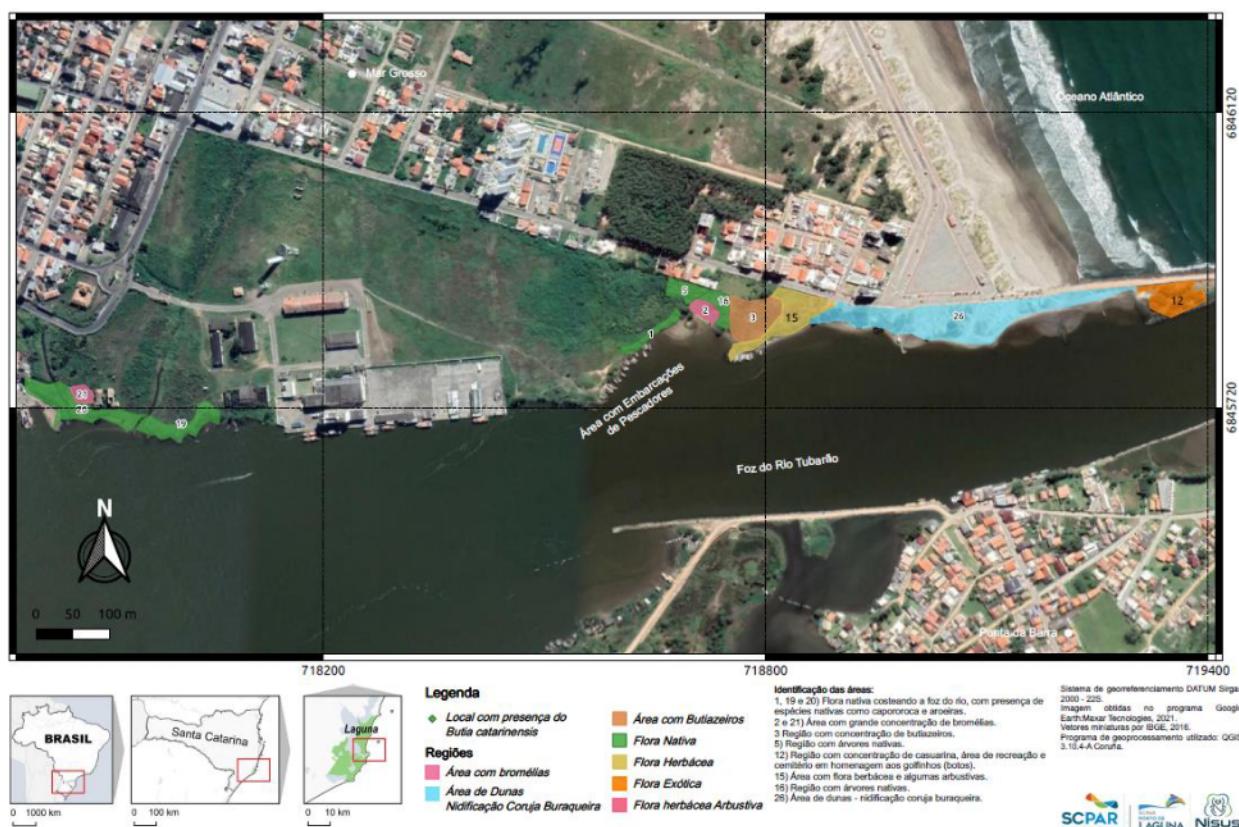
**Figura 38:** Áreas prioritárias do Porto de Laguna para isolamento e conservação de espécies.

A supressão da flora exótica ali presente, pode representar um conflito na comunidade, uma vez que é uma área utilizada especialmente por pescadores locais. Contudo, manter as espécies de *C. equisetifolia* (casuarina), biologicamente e ambientalmente, não é aconselhável. A sugestão recomendada para esta localidade, é a substituição gradativa de árvores, a fim de evitar um dano social que pode gerar conflitos entre pescadores e SCPAR.
